上顎右側欠損部を Straumann coDiagnostiXを併用し インプラント治療を行った1症例

神奈川県 川崎市 吉村 慎一朗

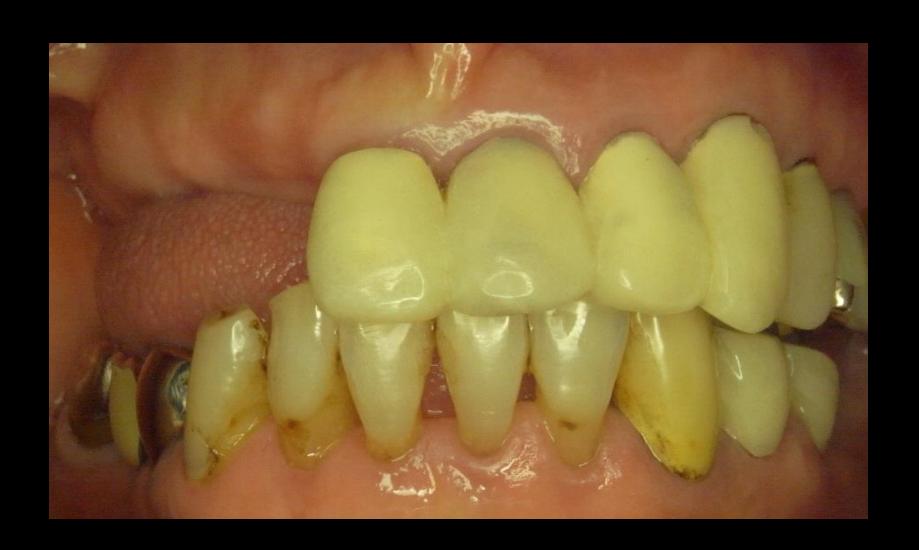
前歯部不良補綴物の除去 ファーストプロビジョナルレストレーションの装着

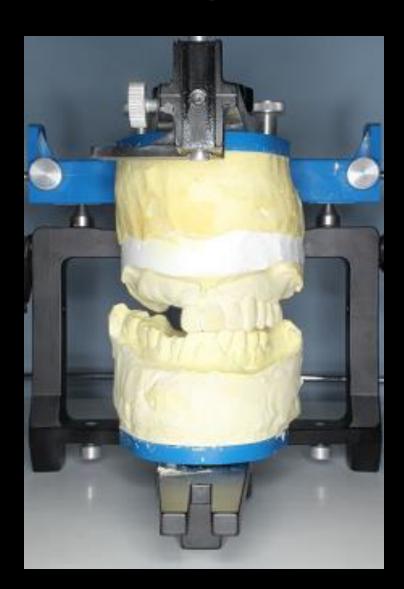
咬合診査

- 1. 事前のガイドシステムによるシミュレーションにより確実で正確な位置にインプラントを埋入することができた
- 2. 咬合器付着による咬合診査を行った ため、プロビジョナルレストレーション 装着直後から満足のいく咬合関係を 得ることができた
- 3. 術後の骨・歯肉の退縮により左右の 歯頚ラインの不一致が起こり、FGG などの歯肉移植が必要である

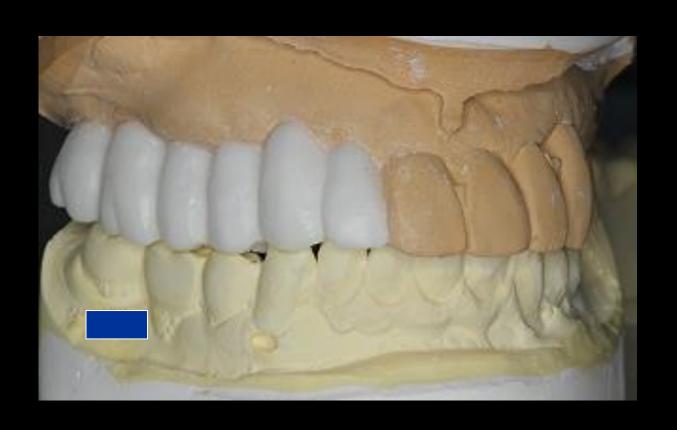
診断用ワックスアップ

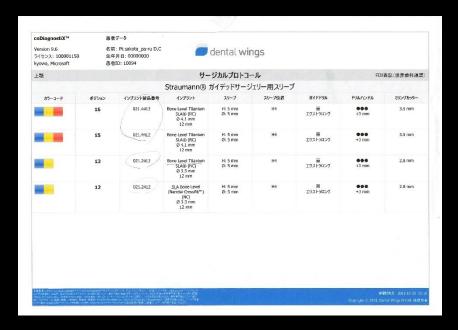
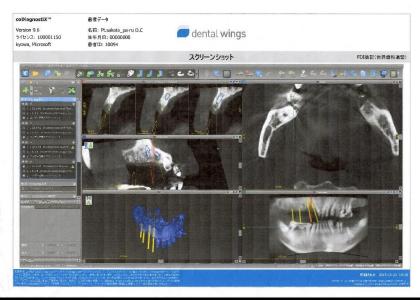
右上インプラント埋入の為の サージカルガイドの作製

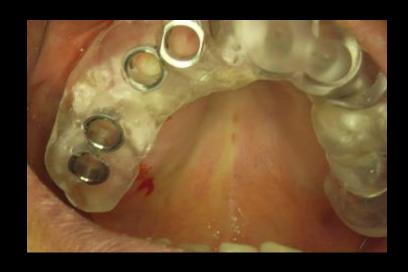
インプラント埋入

右上6532 相当部

Strauman SLActive ガイデッドサージェリー

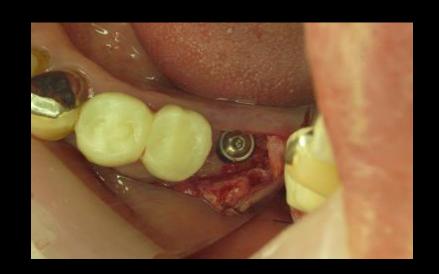
左下6番 相当部

オステム ボーンレベル・インプラント

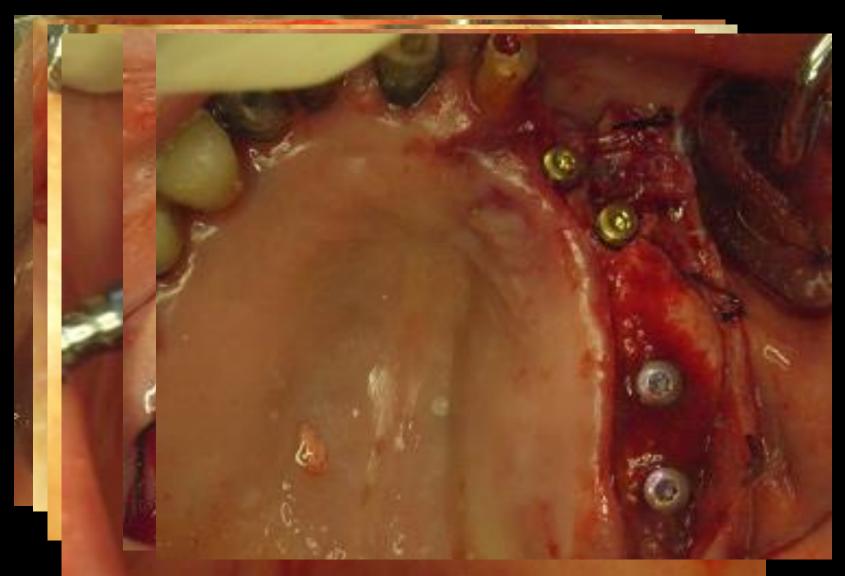
インプラント埋入後

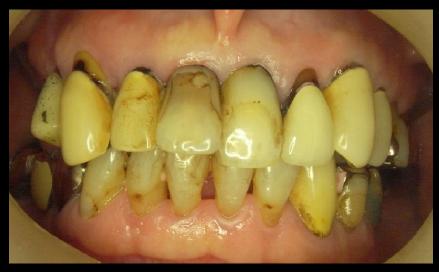
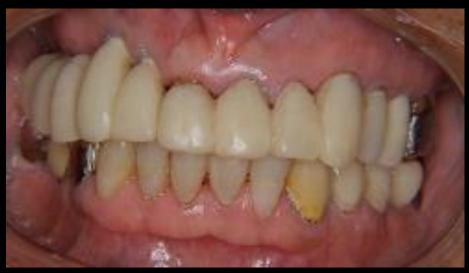
プロビジョナルレストレーション 装着
